Beton ersetzt Wellstahlprofil

Brücke an der Ohmerather Straße über den Dreisbach wird umfassend saniert

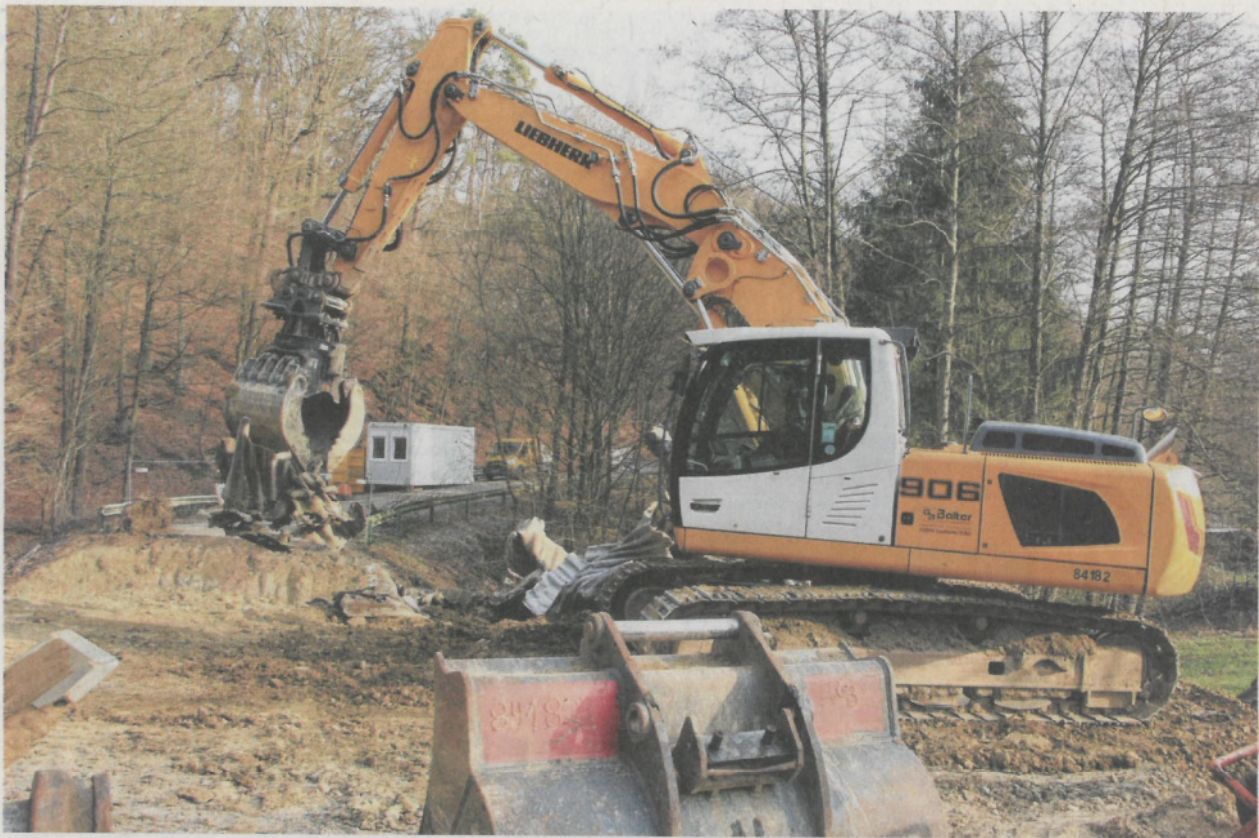
Die letzten Reste des alten Wellstahlprofils der Brückenkonstruktion werden mit dem Bagger herausgezogen.

Die Ohmerather Straße ist zurzeit nicht befahrbar. Ein tiefes Loch klafft in der Fahrbahn. „Erst wurde die Asphaltdecke abgetragen und fachgerecht entsorgt, dann haben wir den Mutterboden abgetragen und den alten, rostigen Stahl rausgeholt“, so Bauleiter Welz. Er rechnet damit, dass die Straße Ende Februar wieder befahrbar ist. Rund 170 000 Euro soll alles kosten.

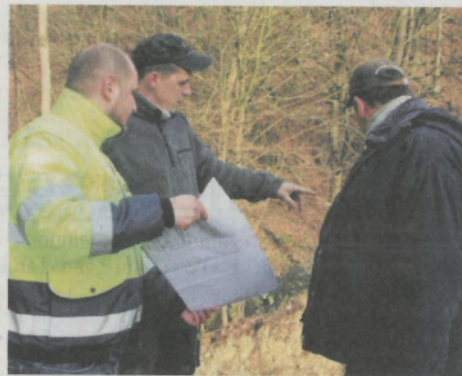
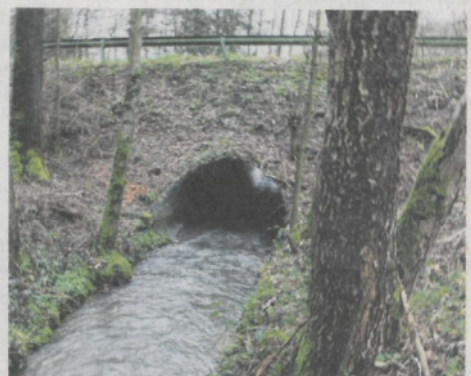
Bauleiter Waldemar Welz (links) bespricht mit den Mitarbeitern der Baufirma, wo genau die neuen Concretelemente verlegt werden, die den alten Durchfluss (rechts) aus Wellstahl ersetzen werden.

von rund 2,75 Metern wird in Fachkreisen als Maulprofil bezeichnet. Dieses Material soll nun aber keine Verwendung mehr finden. „Die Brücke wird aus einem rechteckigen Stahlbetonprofil erstellt“, sagt Bauingenieur Falko Hartmann. Diese Teile werden bald geliefert. „Der Querschnitt ist später so ausgelegt, ein als hundertjährig bezeichnetes Hochwasser mit einer Menge von rund 8000 Litern pro Sekunde abzuführen.“ Doch auch für den Grund des Dreisbaches in der Querung gibt es spezielle Vorschriften. „Wir mussten bei der Planung entsprechend der Richtlinie für naturnahe Unterhaltung und naturnahen Ausbau der Fließgewässer in Nordrhein-Westfalen handeln“, sagt Hartmann.
